ИССЛЕДОВАНИЕ ПОВРЕЖДЕНИЙ НА МЕТАЛЛИЧЕСКИХ ПРЕГРАДАХ, ОБРАЗОВАННЫХ ПРИ ВЫСТРЕЛАХ ИЗ ОГНЕСТРЕЛЬНОГО ОРУЖИЯ ОГРАНИЧЕННОГО ПОРАЖЕНИЯ (на примере повреждений кузовов автомобилей)

В. В. Гарманов

В. Е. Долинский

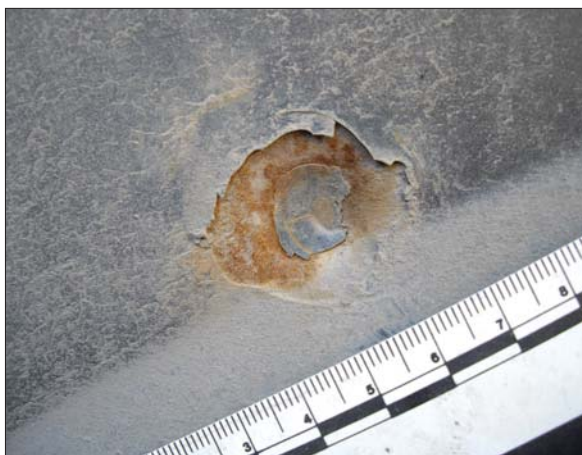
При экспертном исследовании представленного легкового автомобиля «Додж-Калибер» было установлено, что в средней части задней левой двери автомобиля на ее наружной поверхности имеется несквозное повреждение. Визуальным и микроскопическим исследованием повреждения задней левой двери автомобиля «Додж-Калибер» было установлено следующее:

– повреждение вертикально ориентированное, по форме близкое к овальному. Размеры повреждения 10×10 мм, глубиной до 5 мм, края дугообразно-вогнутые, относительно ровные, нечеткие. Стенки повреждения плавно скошены внутрь с переходом в дугообразно-вогнутое дно;

– на дне и стенках повреждения имеется сохранившееся многослойное лакокрасочное покрытие (ЛКП) наружной поверхности двери автомобиля. На дне повреждения след давления округлой формы (5×5 мм) имеет выраженность сверху-вниз и спереди-назад. При этом наблюдается повреждение поверхностного слоя ЛКП наружной поверхности двери автомобиля. След имеет нечеткие, относительно ровные края и неровное дно;

– на стенках повреждения имеется полосовидный дугообразно изогнутый след давления шириной от 1,0 до 1,5 мм с повреждением поверхностного слоя ЛКП двери. Края следа четкие, относительно ровные;

– дно и края следов давления на дне повреждения покрыты наслоениями продуктов коррозии желто-коричневого цвета (рис. 1);

– на краях повреждения имеется скол многослойного ЛКП до обнажения поверхности металла. Участок с механическим повреждением (сколом) ЛКП имеет внешние неровные четкие края с общими размерами 30×24 мм. Расстояние от краев повреждения до участка со сколом лакокрасочного покрытия от 5 до 10 мм. На поверхности скола имеются выраженные наслоения продуктов поверхностной коррозии желто-коричневого цвета;

– на поверхности повреждения и вокруг него частиц резины, продуктов выстрела, порошинок не обнаружено.

Рис. 1. Повреждение при выстреле из пистолета «Лидер» на наружной поверхности наружной панели двери легкового автомобиля «Додж-Калибер»

– при выстрелах с дистанций 100 и 150 см от дульного среза ствола пистолета до поверхности мишени образуются несквозные сдвоенные повреждения. При каждом выстреле с дистанций 300 и 400 см образуется по два отдельных повреждения;

– признаки сдвоенных экспериментальных и исследуемых повреждений совпадают по морфологии (форме, размерам, состоянию краев), наличию механического повреждения многослойного лакокрасочного покрытия в виде скола и его признаков (форме, размерам, состоянию краев и поверхности).

– об огнестрельном характере исследуемого повреждения на представленном автомобиле, а также о виде, типе и диаметре использовавшегося при этом снаряда (одноэлементный неметаллический снаряд диаметром 9–10 мм),

о возможности образования данного повреждения одной из двух сферических резиновых пуль, являвшейся элементом снаряжения 10-мм травматического патрона «10×32Т», при выстреле данным патроном из штатного для него пистолета «Лидер»;

– о дистанции выстрела, которым было образовано исследуемое повреждение, – 300–400 см от дульного среза ствола до поверхности преграды при условии производства выстрела из пистолета «Лидер» 10-мм травматическим патроном «10×32Т», снаряженным двумя сферическими поражающими снарядами травматического действия диаметром порядка 10 мм каждый, изготовленными из резины.

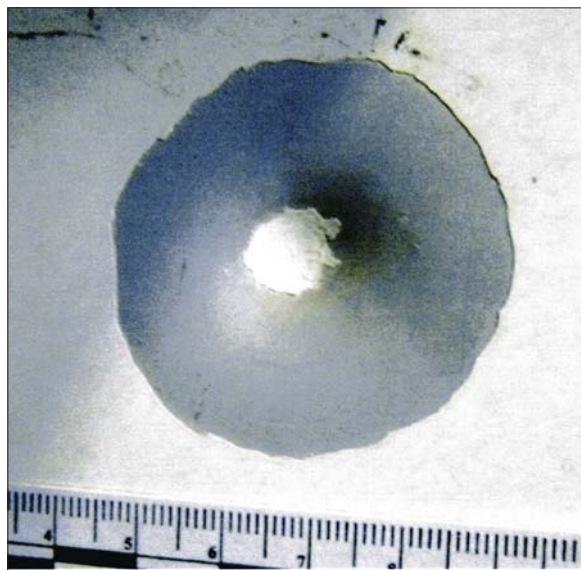
При экспертном исследовании двери автобуса «ПАЗ» были обнаружены два несквозных повреждения наружной металлической панели двери. Оба повреждения располагались в нижней части двери на одной мнимой горизонтальной линии и имели сходные морфологические признаки, представляющие собой конусовидные углубления с отслоением ЛКП в форме круга диаметром 50 мм, по центру которых имелись полусферические вмятины с сохранившимся в них фрагментом лакокрасочного покрытия. Микроскопическим исследованием на сохранившихся фрагментах ЛКП в центральных частях повреждений было установлено наличие на них микронаслоений резиноподобного вещества черного цвета (рис. 2).

Рис. 2. Повреждение при выстреле из пистолета ПБ-4 «ОСА» на наружной поверхности двери водителя автобуса «ПАЗ». Выстрел под углом 90 градусов к плоскости двери

Результаты исследования повреждений представленной двери автобуса «ПАЗ» в соответствии с методикой, описанной выше, позволили сделать вывод об огнестрельном характере данных повреждений, виде и типе снарядов, образовавших повреждения (резиновые пули патронов «18×45» бесствольного пистолета ПБ-4 «ОСА»), направлении выстрелов.
